VASTGOEDKEUR

MEERJARENONDERHOUDSPAN VVE

Adres	Zwingliweg 1 t/m 119
Postcode	1185 BX
Plaats	Amstelveen
Datum inspectie	23-11-2021
Rapport	2101693

Vastgoedtype	Appartementencomplex
Bouwjaar	1961
Functie	Appartement
Aantal bouwlagen	5
Aantal appartementen	60
Overige ruimten	60 bergingen en aantal garageboxen
Status	Bewoond

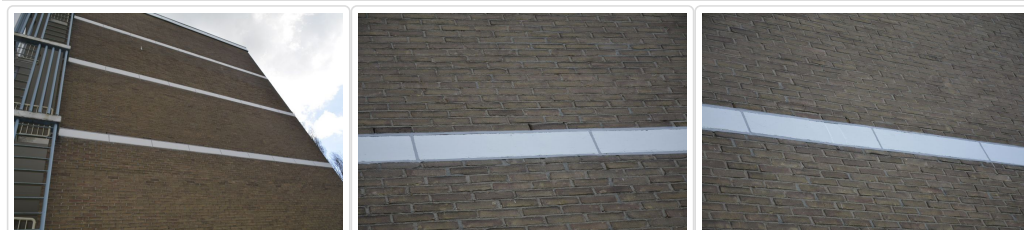
Betonelementen : dilatatie kit-voegen algemeen

Conditie:	Goed	Waarneembaar: Geheel	Constatering: Geen gebreken geconstateerd
Advies:	Vervangen dilatatie kit-voegen betonelementen op termijn

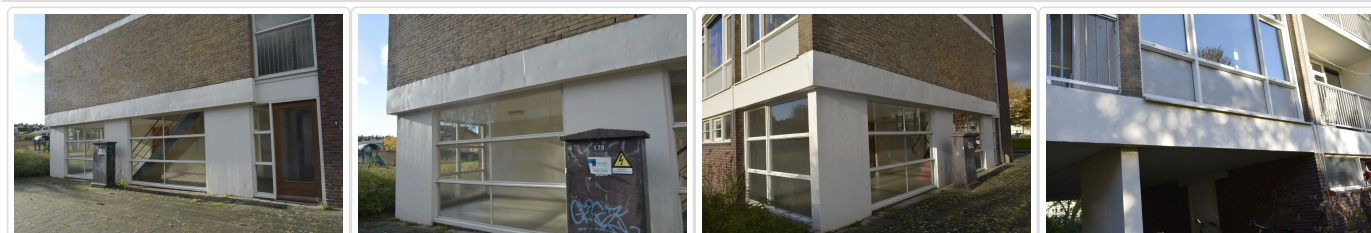
Betonelementen : kopgevels en achtergevel

Conditie:	Goed	Waarneembaar: Geheel	Constatering: Enige aantasting acceptabel, met name ter hoogte van de doorgangen onder het complex.
Toelichting:	Het buitenschilderwerk van de betonelementen (lateien/gevelbanden) verkeert in een goede staat van onderhoud. Daarentegen verkeren de betonnen kolommen, ter hoogte van de onder-doorgangen van het complex, in een redelijke tot matige conditie. Ter hoogte van de doorgangen zijn er diverse mechanische beschadigingen/vervuilingen waargenomen, hetgeen geen directe actie noodzaakt.		
Advies:	Buitenschilderwerk gevelbanden/lateien en kolommen - beton dekkend

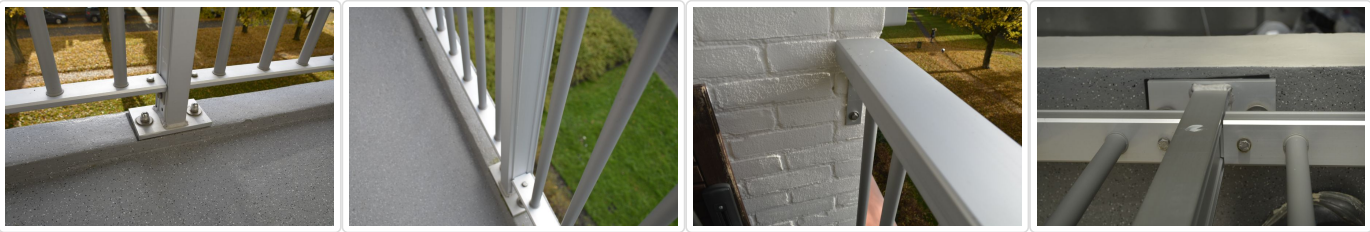
Balkon - hekwerk / borstwering : achtergevel (circa 258m²)

Conditie: Goed **Waarneembaar:** Geheel **Constatering:** Geen gebreken geconstateerd

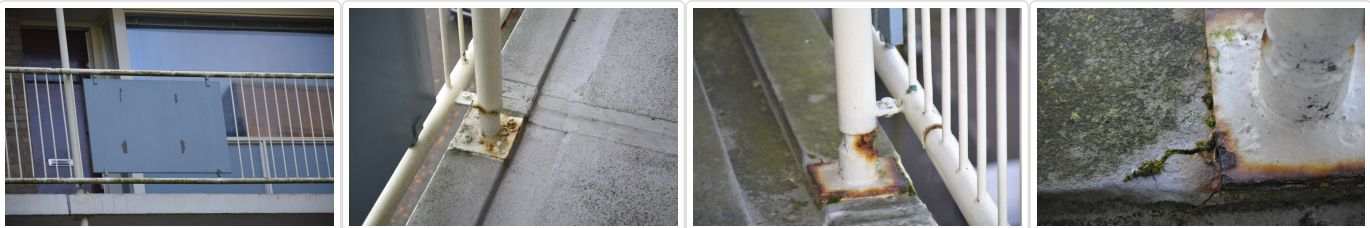
Galerij -hekwerk / borstwering : voorgevel

Conditie: Matig Waarneembaar: Geheel Constatering: Corrosie en onthechting ondergrond

Advies: Buitenschilderwerk hekwerk metaal (inclusief ontroesten)

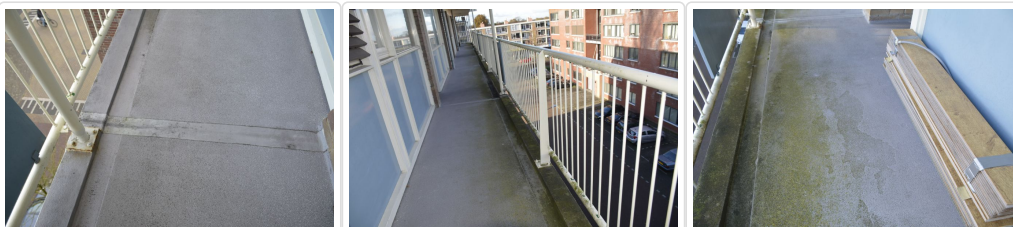
Galerij - afwerking : voorgevel

Conditie: Redelijk Waarneembaar: Geheel Constatering: Onthechting ondergrond en scheurvorming

Advies: Aanbrengen nieuwe coatinglaag vloerafwerking galerij door nader te bepalen fabrikant

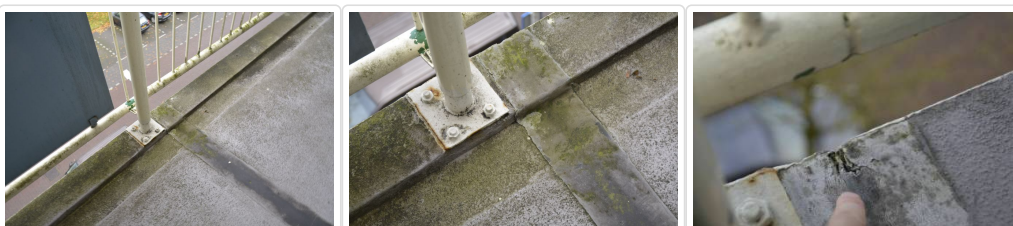
Galerij - afwerking : voorgevel

Conditie: Redelijk Waarneembaar: Geheel Constatering: Scheurvorming/verharding slabvoegen

Advies: Vervangen slabvoegen (dilataties kitvoegen vloer) in combinatie met het aanbrengen van een nieuwe coatinglaag vloer

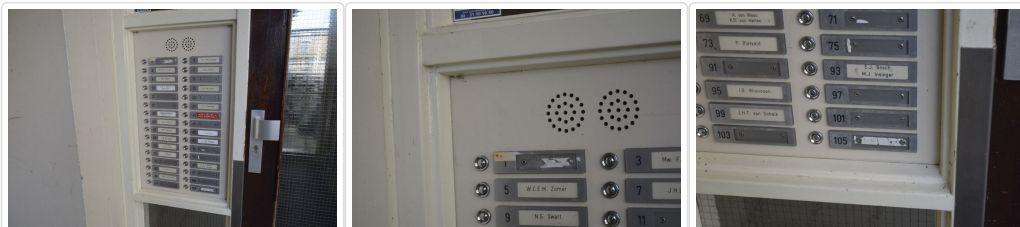
Bellentableau/intercom

Constatering: Reservering, geen functionele gebreken waargenomen.

Toelichting: Niet bekend is in welk staat de deurbel-installaties zich bevinden. Deze worden tijdens de inspectie niet getest en/of geïnspecteerd. Voor zover bekend zijn er geen storingen. In de begroting is er wel een reservering opgenomen voor op lange termijn., in combinatie met de tweede schilderbeurt.

Advies: Vervangen deurbel-installaties op termijn ivm theoretische levensduur

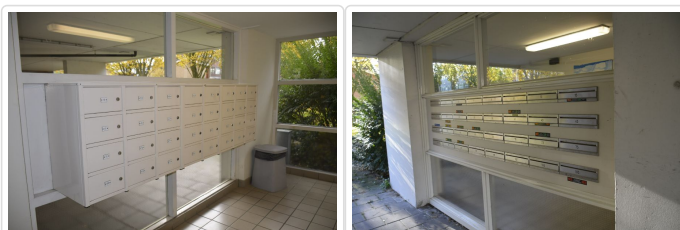
Overige geveluitrustingen : postkasten

Conditie: Goed

Constatering: Geen gebreken geconstateerd

Toelichting: De postkasten zijn overdekt en hebben het hierdoor niet de verduren van diverse weersinvloeden. Bij de eerst volgende actualisatie kan er eventueel gekeken worden voor een reservering, hetgeen momenteel niet is noodzaak.

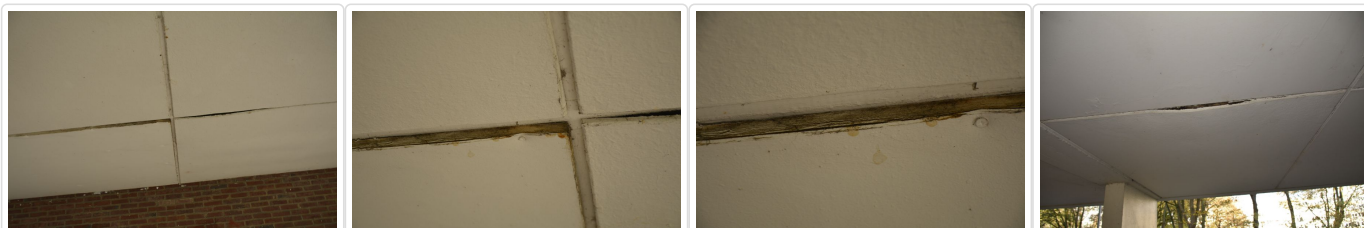
Schilderwerk - dekkend systeem : plafondplaten doorgang (onderzijde complex)

Conditie: Matig

Constatering: Losse delen en houtrot houten plafond-platen

Advies: Buitenschilderwerk houten plafond platen inclusief herstel/deels vervanging

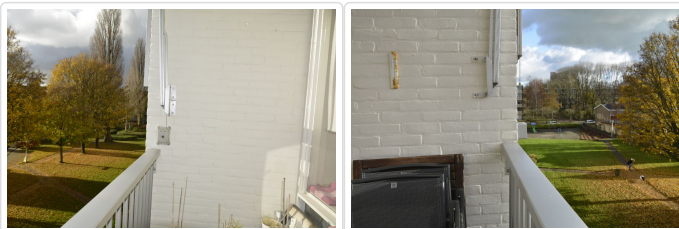
Schilderwerk - steenachtige ondergrond : metselwerk balkons

Conditie: Goed

Constatering: Geen gebreken geconstateerd

Advies: Buitenschilderwerk metselwerk

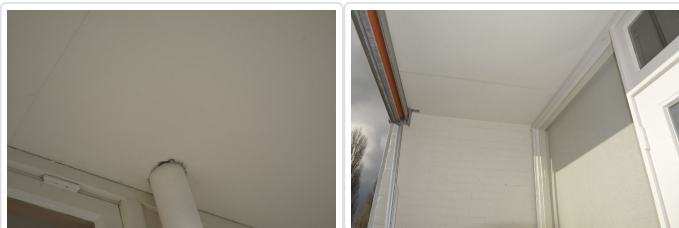
Schilderwerk - steenachtige ondergrond : plafonds balkons

Conditie: Goed **Waarneembaar:** Geheel **Constatering:** Geen gebreken geconstateerd

Advies: Buitenschilderwerk plafond balkon

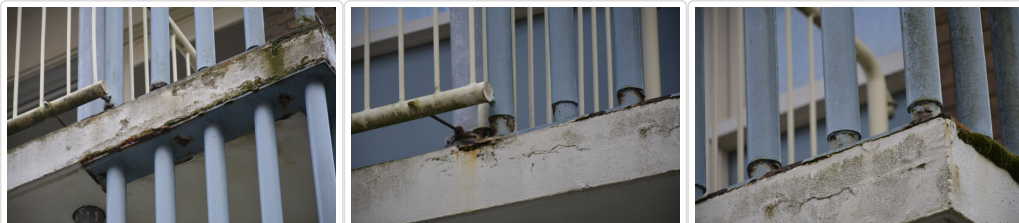
Schilderwerk - steenachtige ondergrond : plafonds/dikte-kanten galerijen

Conditie: Goed **Waarneembaar:** Geheel **Constatering:** Scheurvorming/onthechting ondergrond en vervuiling

Advies: Buitenschilderwerk plafond en dikte kanten galerij (inclusief scheurherstel)

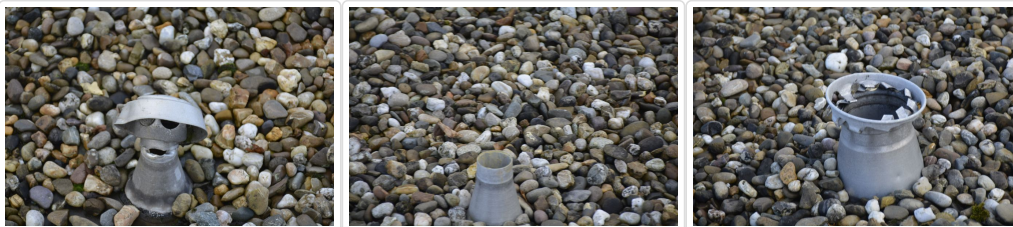
Conditie: Goed Waarneembaar: Geheel Constatering: Enkele beschadigingen en/of ontbreken afdekkapjes dakdoorvoeren

Advies: Herstellen dakdoorvoeren

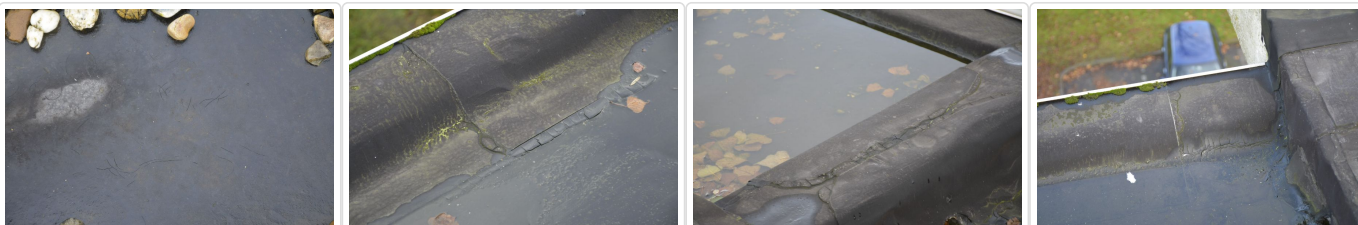
Conditie:	Redelijk	Waarneembaar: Geheel	Constatering: Craquelé / zichtbare inlage
Toelichting:	De bitumineuze dakbedekking met een ballastlaag van grind, verkeert in een redelijke tot matige conditie, met name ter hoogte van de randstroken/dak-opstanden en dakoverstek is er craquelé geconstateerd en zijn er plaatselijke plasvormingen waargenomen. Tot heden zijn er nog geen lekkages waargenomen en/of vermeld door de bewoners. Geadviseerd wordt het bitumineuze dakbedekking binnen afzienbare tijd te vervangen inclusief het verbeteren van het afschot, hetgeen gerealiseerd kan worden bijvoorbeeld d.m.v. isolatieplaten.		
Advies:	Vervangen bitumineuze dakbedekking inclusief grind dakrandafwerking en verbeteren dakafschot (dmv isolatieplaten)

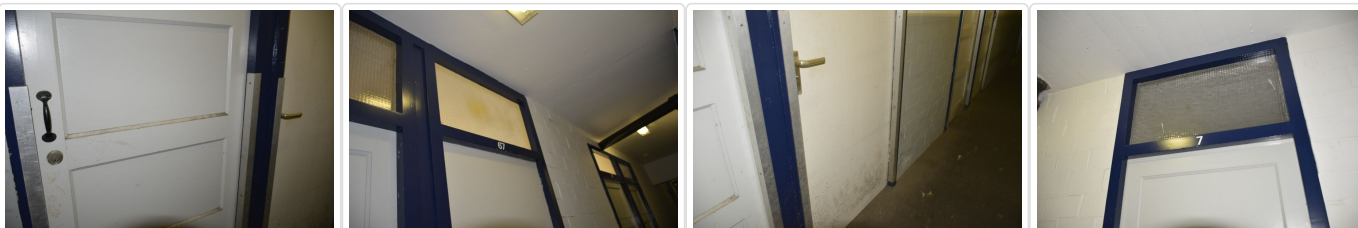
Conditie:	Redelijk	Waarneembaar: Geheel	Constatering: Mechanische beschadigingen
Advies:	Binnenschilderwerk kozijnen en deuren hout dekkend
